SISTEMAZIONE MOVIMENTO FRANOSO NEL COMUNE DI MONTECASTELLO

- INTERVENTO SPERIMENTALE -

Dott.ssa forestale M. Maddalena Vietti Niclot - libera professionista

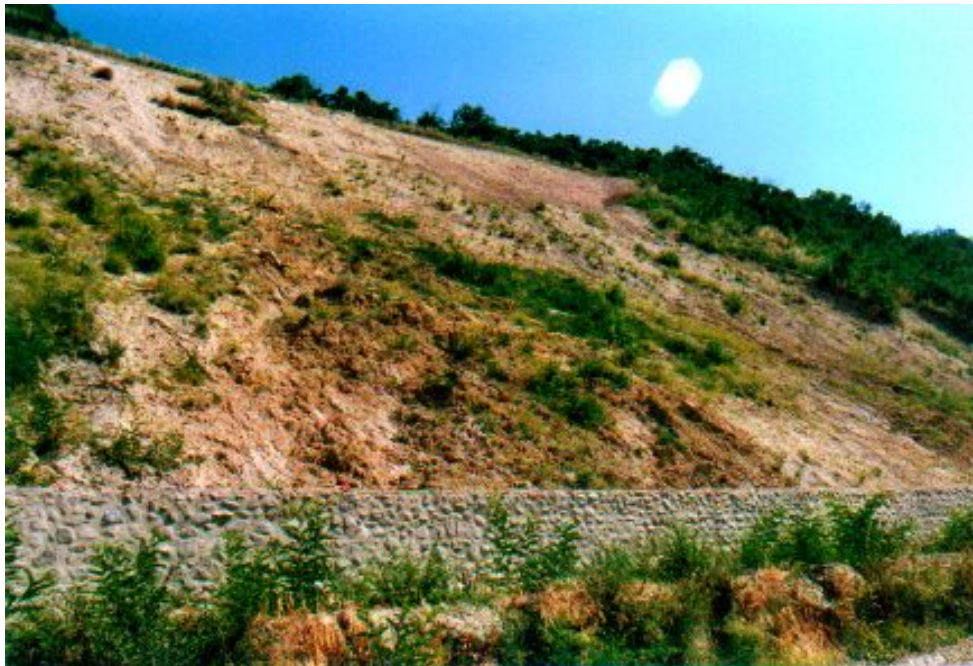
Al momento della redazione del progetto (Foto 1), il versante si presentava quasi totalmente privo di vegetazione e costantemente soggetto ad erosione superficiale, sia per l'azione dei fenomeni atmosferici sia per la presenza di acqua di scorrimento e di acqua stagnante in piccole nicchie in contropendenza. Le piante infestanti avevano iniziato la colonizzazione delle aree meno acclivi; il propagarsi delle infestanti in piccoli spazi densamente popolati provocava ulteriore destabilizzazione. Parte del materiale franato si era inoltre accumulato alla base del pendio a tergo del muro di protezione in cemento esistente.

Foto 1 – Situazione del versante nell'agosto 2001. Nella zona a valle, a tergo del muro in cemento e della gabbionata, è presente un'area di accumulo del materiale franato. Il versante presenta il terreno nudo con piccole aree dove si concentra la vegetazione infestante (prevalentemente *Robinia psedacacia*).

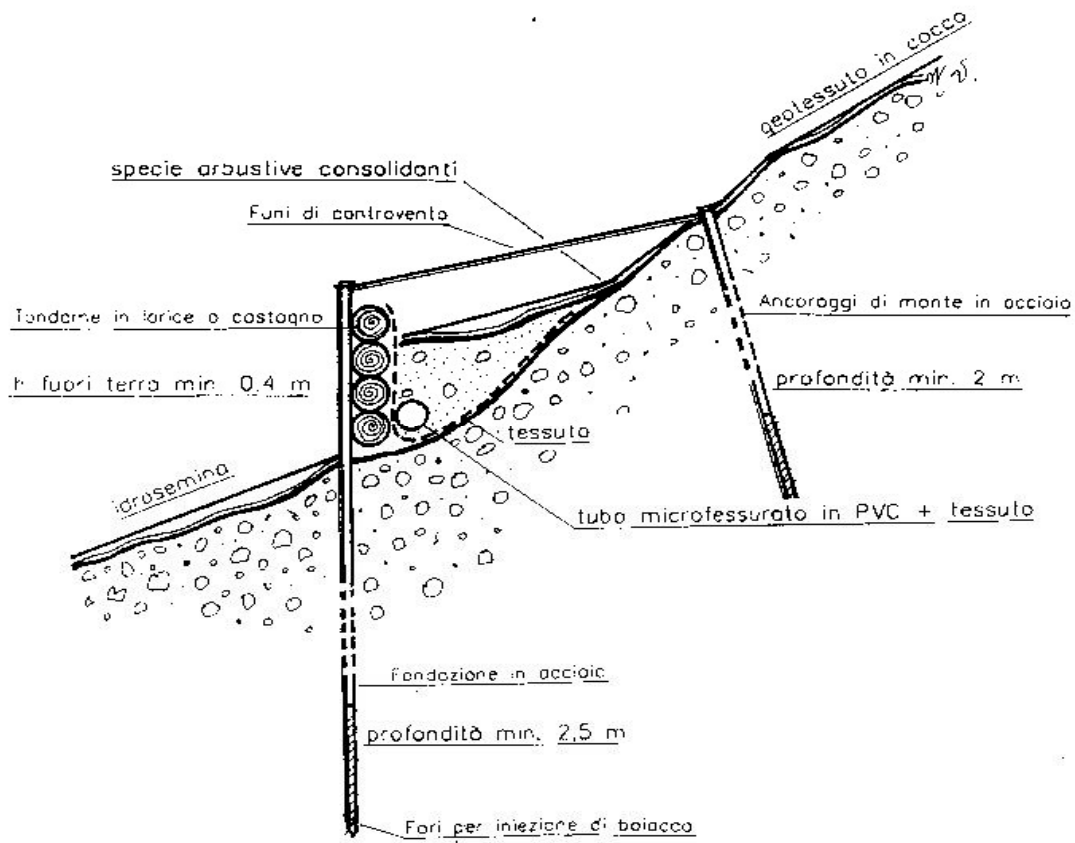
Figura 1 – Schema della steconata, struttura di sostegno per il consolidamento superficiale e profondo del pendio

- Lavori di **sbancamento** e **scoronamento** di piccole nicchie di frana e di alcune aree di accumulo prevalentemente concentrate alla base del pendio, oltre che interventi atti a ripulire il versante dalla vegetazione invasiva. Eliminazione delle piccole nicchie in contropendenza possibili fonti di inneschi di frana.
- Al fine di ridurre l’elevata pendenza e la conseguente erosione regressiva, si sono realizzate delle **stecconate** in grado di creare un sistema a gradoni (Figura 1). Tali opere sono costituite da

ritti verticali di sostegno in acciaio dal diametro minimo di 1,5 pollici del tipo a punta elicoidale ed in grado di entrare in profondità nel terreno per m 2-2,5 e oltre, fino a rifiuto in modo da raggiungere lo strato sedimentario più compatto. Tali ritti sono stati inoltre iniettati con malta cementizia, in modo da conferire all'opera una funzione di bloccaggio per gli elementi orizzontali e consolidare il versante stesso. Le stecconate sono state ancorate a monte con apposito tirante collegato con un ritto. L'altezza fuori terra delle stecconate varia a seconda della singola situazione tra 40 e 60 cm. Gli elementi orizzontali delle stecconate sono in legname resistente (larice) di diametro minimo 15 cm.

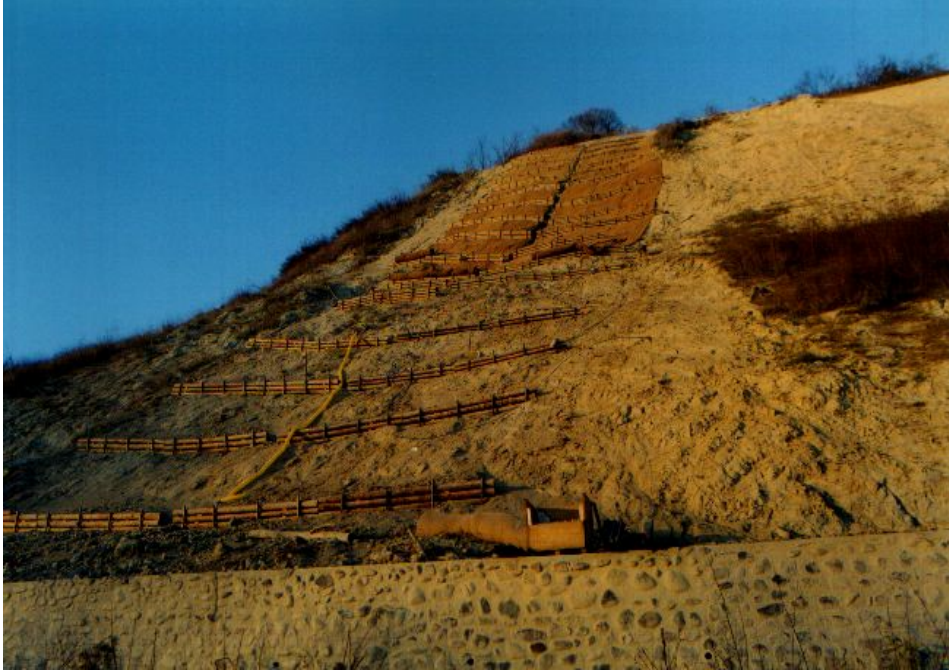
Foto 2 – Fasi della lavorazione: stesa della biostuoia in cocco. Inverno 2001.

- stesura della **stuoia in cocco** (foto 2), in grado di limitare l'erosione superficiale e facilitare l'attecchimento delle specie erbacee previste con l'**idrosemia** (tabella 1).

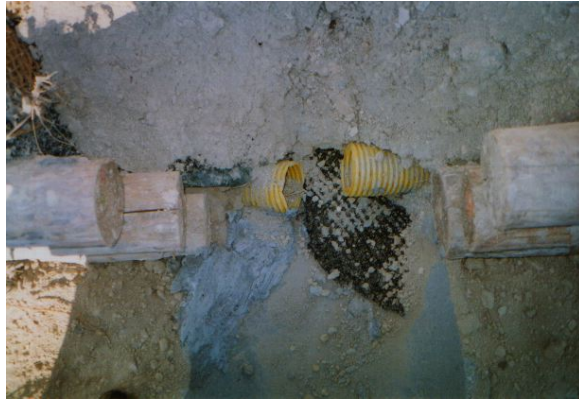
Foto 3 – Particolare dei tubi drenanti a tergo delle steconate che convogliano le acque nella canaletta centrale.

- Le acque di corrivazione sono state regimate con adeguati **sistemi di drenaggio** posizionati a tergo delle palizzate e lungo il pendio. Sono stati utilizzati tubi microfessurati di diametro indicativamente di 100 mm, posati e rivestiti con tessuto non-tessuto in grado di convogliare le acque e impedire l'otturazione dei microfori. La rete di drenaggio interrata è stata orientata in modo da convogliare le acque in una canaletta centrale posata lungo la massima pendenza. Per la realizzazione di quest'ultima è stata utilizzata una geostuoia tridimensionale in polipropilene bitumata a freddo con terra e bitume, in grado pertanto di inerbirsi. Le acque così raccolte vengono convogliate in una canaletta di accumulo sul fondo del versante, dove possono essere adeguatamente smaltite (Foto 3 e 4).

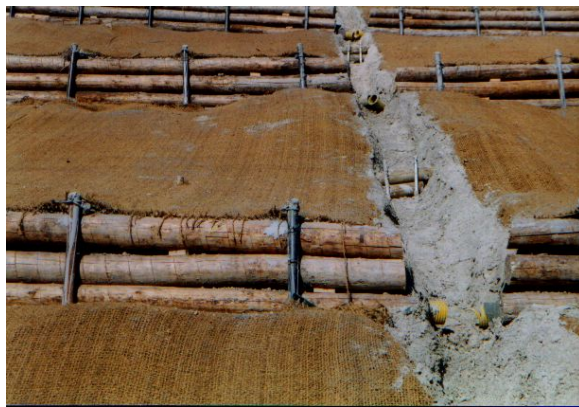
Foto 4 – Particolare della steconata e della canaletta centrale

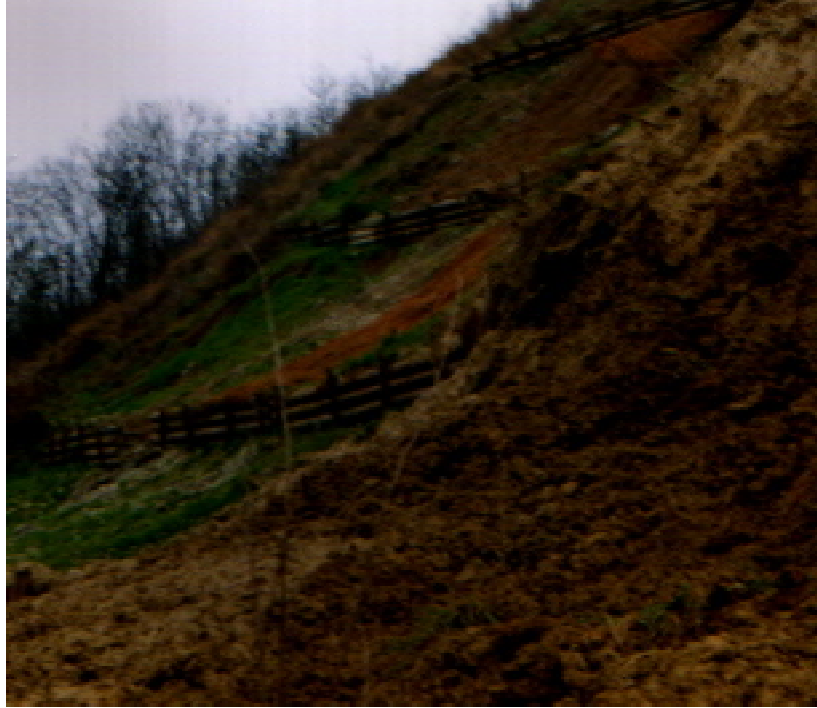
Nei giorni 4-5 maggio 2002, durante le fasi conclusive dei lavori, sono caduti a Montecastello 116 mm di pioggia, secondo quanto emerso dai dati pluviometrici della vicina stazione meteorologica. A seguito dell'evento, si sono create colate detritiche nella zona di versante non interessata dagli interventi della fase sperimentale. Parte del flusso, incanalandosi verso la zona di minor quota, ha investito il terzo ordine di stecconate (partendo dal basso) ad est dell'intervento. Il peso sovrabbondante e l'impossibilità di smaltire l'eccesso di materiale hanno determinato il ribaltamento di alcune stecconate concentrate in un'area di ca. 150 m² alla base del pendio (Foto 5). Al fine di ripristinare l'area si è dovuto procedere alla pulizia della zona investita dalla frana, con asporto del materiale accumulatosi alla base del pendio previo utilizzo di mezzo meccanico e con l'ausilio di operai qualificati, in grado di accedere nelle aree più ripide. Nel rifacimento delle stecconate dell'ordine inferiore si sono apportate alcune modifiche repute necessarie e di seguito descritte. Si tratta soprattutto di un miglioramento delle condizioni di smaltimento delle acque e di protezione da eventuali ulteriori colate da dissesti limitrofi

Foto 5 – Colate detritiche, verificatesi nel maggio 2002, nella zona di versante non interessata dagli interventi.

- **Miglioramento del sistema di drenaggio** con inserimento di strutture drenanti al di sotto delle stecconate introdotte solo nell'area inferiore dell'intervento. Al fine di evitare l'intrusione di ulteriori colate detritiche laterali nell'area messa in sicurezza, si sono realizzati dei **fossi laterali** provvisori sui due lati dell'intervento. I fossetti sono stati realizzati a mano con una profondità minima di monte di 20 cm, posizionati lateralmente in corrispondenza dei primi 3-4 ordini di stecconate.
- Al piede del pendio, in sostituzione del primo ordine di stecconate è stata inserita una **palificata semplice** in grado di migliorare la stabilità al piede. L'opera è stata fissata con piloti in profondità analoghi agli elementi verticali utilizzati per le stecconate. Dimensioni: profondità 2 m, altezza 1,5 m per un'estensione alla base della scarpata di 7,5 + 7,5 m.

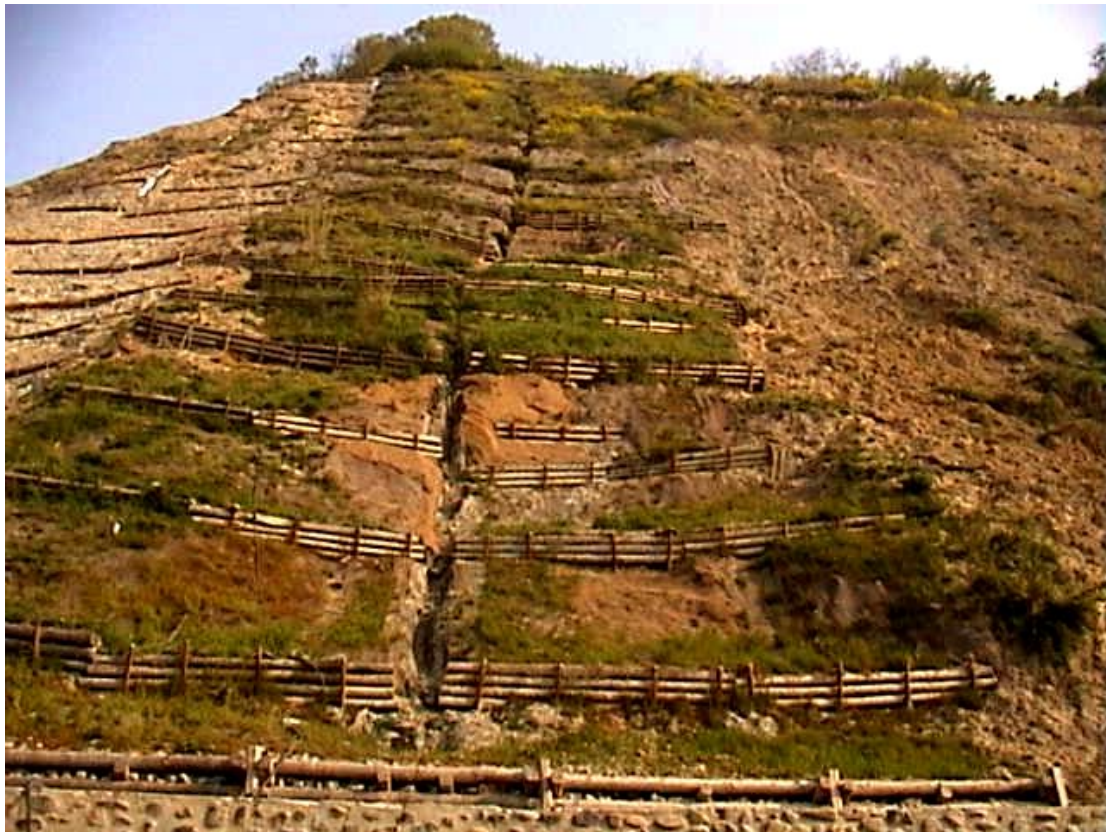
Il fatto che l'intervento sperimentale abbia interessato solamente una parte del pendio ha comportato il procedere di fenomeni erosivi e franosi sulle aree limitrofe, che hanno talvolta compromesso parte degli interventi precedenti. Risulta quindi opportuno procedere in tempi rapidi all'adeguamento dell'intero pendio; attualmente sono in corso i lavori per la realizzazione delle sistemazioni sul lato ovest e le progettazioni per le fasce ad est (Foto 6).

Foto 6 – Situazione dell'opera sperimentale nell'aprile 2003. Sulla sinistra sono in corso i lavori per l'ampliamento della sistemazione.
